**Znalecký posudek č. 142 /2009**

**Posouzení zdravotního stavu a návrh péče o jilmy horské  
v obci Lazinov, k. ú. Lazinov.**

Zpracoval : **Doc. Ing. Luboš Úradníček, CSc.**  
Křížkovského 31  
603 00 Brno

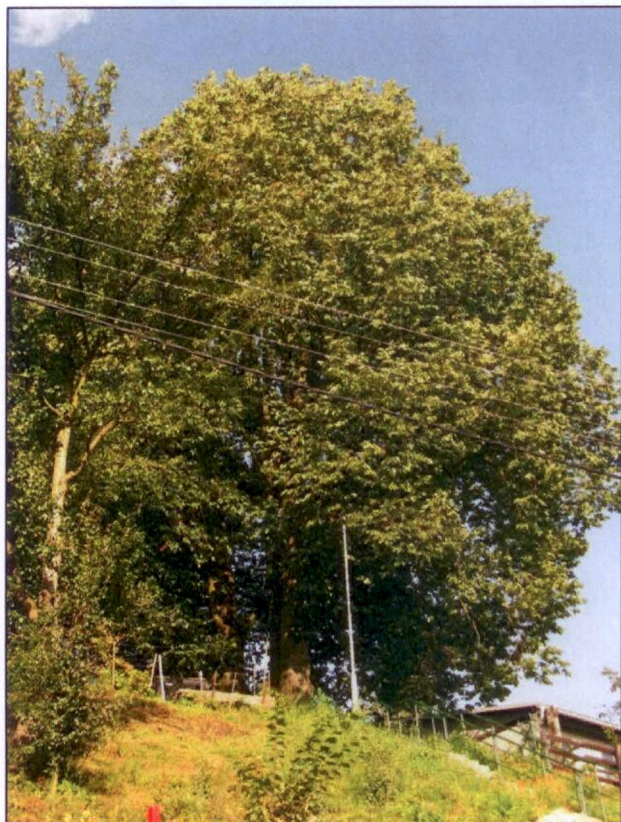
Obr. 1 – celkový pohled na skupinu jilmů  
od jihu

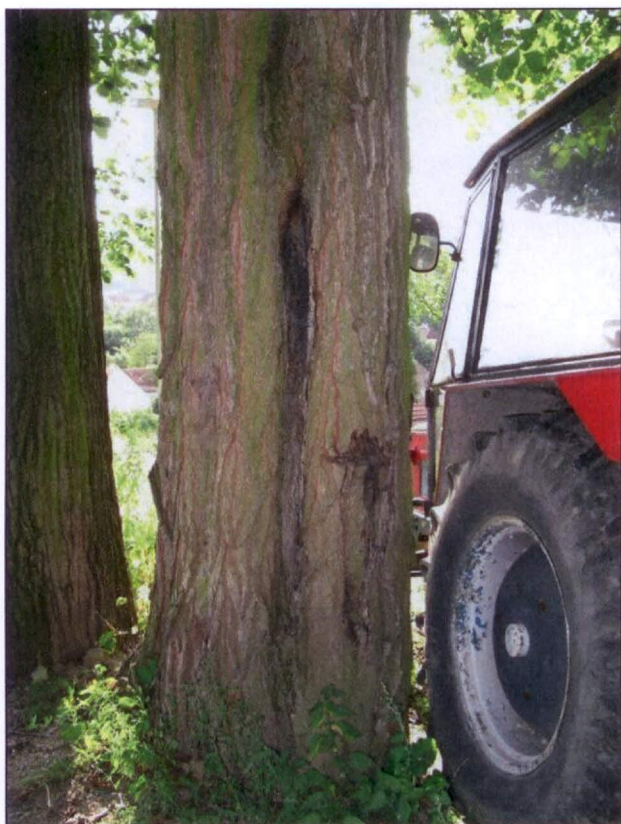
Kmen stromu je průběžný, ve vrcholové části se vidličnatě větví. Na bázi jsou vyvinuty mohutné kořenové náběhy. Strom má náklon 5° severním směrem, který je opět důsledkem konkurence se sousední dřevinou. Báze kmene je na několika místech mechanicky poškozena odřením. Zatím se zde vyskytuje pouze tvrdá hniloba. Poblíž báze byly nalezeny

Obr. 2 – nevhodné parkování zemědělského  
traktoru těsně u paty stromu a patrné  
následky na zdravotní stav stromu

Ošetření stromu není momentálně nutné. V případě potřeby se doporučuje provedení zdravotního řezu mírné intenzity zaměřeného především na redukci kontaktních křížení větví. Doporučuje se zabránit dalšímu poškození báze kmene, která je poškozována odřením způsobeným velmi těsným parkováním traktoru (obr. 2). Rány jsou místem možného vniku infekce – spor dřevokazných hub. To platí i pro kořenové náběhy a povrchové kořeny.

Pro zlepšení růstových podmínek obou jedinců se doporučuje zamezit parkování traktoru v jejich těsné blízkosti, neboť na místě byly nalezeny stopy po úniku oleje a nafty do půdy v těsné blízkosti stromů. Tyto látky při dlouhodobém působení mohou negativně působit na zdravotní stav dřevin. Navíc dochází k odírání kořenových náběhů a povrchových kořenů, čímž se usnadňuje infekce dřevokaznými houbami, viz obr. 3.

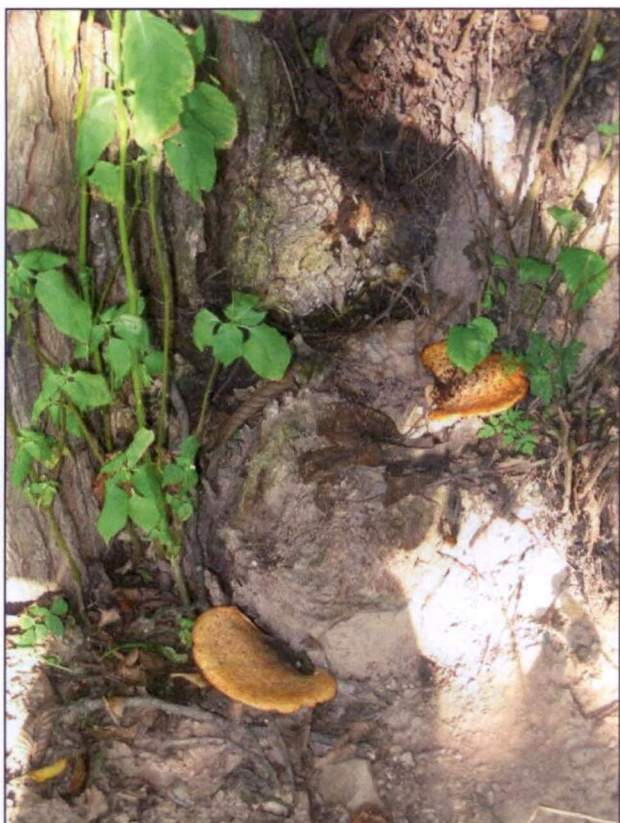
dvě plodnice choroše šupinatého (*Polyporus squamosus*) – (obr. 3).

Vitalita stromu je mírně snížena. Stabilita stromu může být lehce narušena přítomností dřevokazných hub v bazální části. Zdravotní stav stromu je dobrý. Strom je dlouhodobě perspektivní pro ponechání na stanovišti.

Obr. 3 – plodnice choroše šupinatého  
nalezené na poškozených povrchových  
kořenech

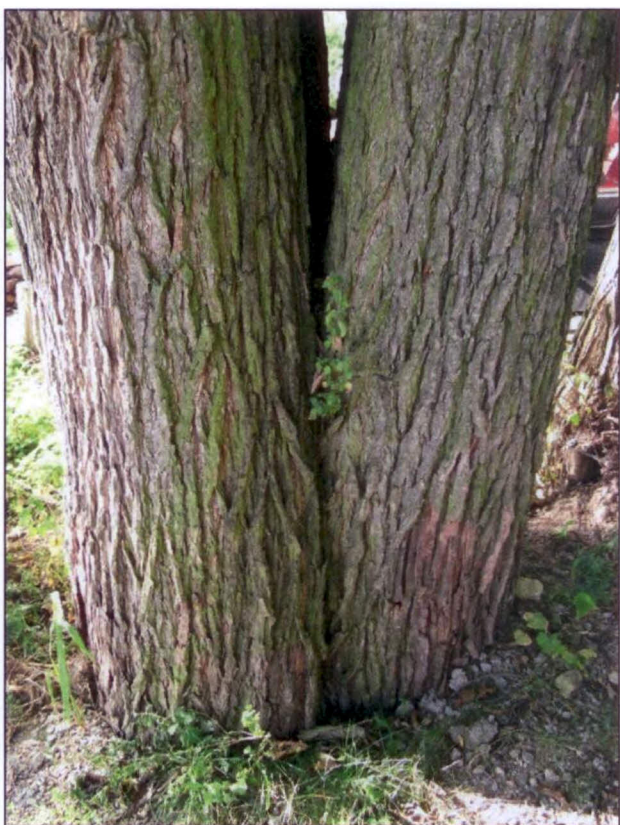
Jedná se o dvojkmen s úžlabím ve výšce 0,75 m nad zemí. Úžlabí je velmi úzké a tvoří tlakovou vidlici (obr. 4). Kmeny mají následující dimenze:

Vitalita stromu je mírně snížena. Zdravotní stav je lehce zhoršený. Stabilita stromu je narušena přítomností tlakové vidlice a postupujícím rozvojem otevřené dutiny.

Obr. 4 – detail tlakové vidlice u stromu č. 2

Pro zajištění provozní bezpečnosti v okolí stromu se doporučuje instalace dynamické vazby (např. systém vazby Cobra), která zajistí oba kmeny proti rozlomení. Při realizaci tohoto opatření je vhodné provést revizi stavu koruny a případně provést zdravotní řez, kterým se odstraní nalezené defekty.

Byl zhodnocen zdravotní stav 2 jilmů horských a navržena bezpečnostní opatření. Navržená opatření je možné, vzhledem k růstovým vlastnostem dřeviny, provádět v podstatě celoročně. Instalaci vazby se doporučuje provést co nejdříve z důvodu potenciálního rizika statického

selhání tlakové vidlice při silné zátěži, např. při vichřici nebo námraze.
